COMUNE DI CASTRI DI LECCE

P.E.B.A.

PIANO ELIMINAZIONE BARRIERE ARCHITETTONICHE

RELAZIONE TECNICA ILLUSTRATIVA

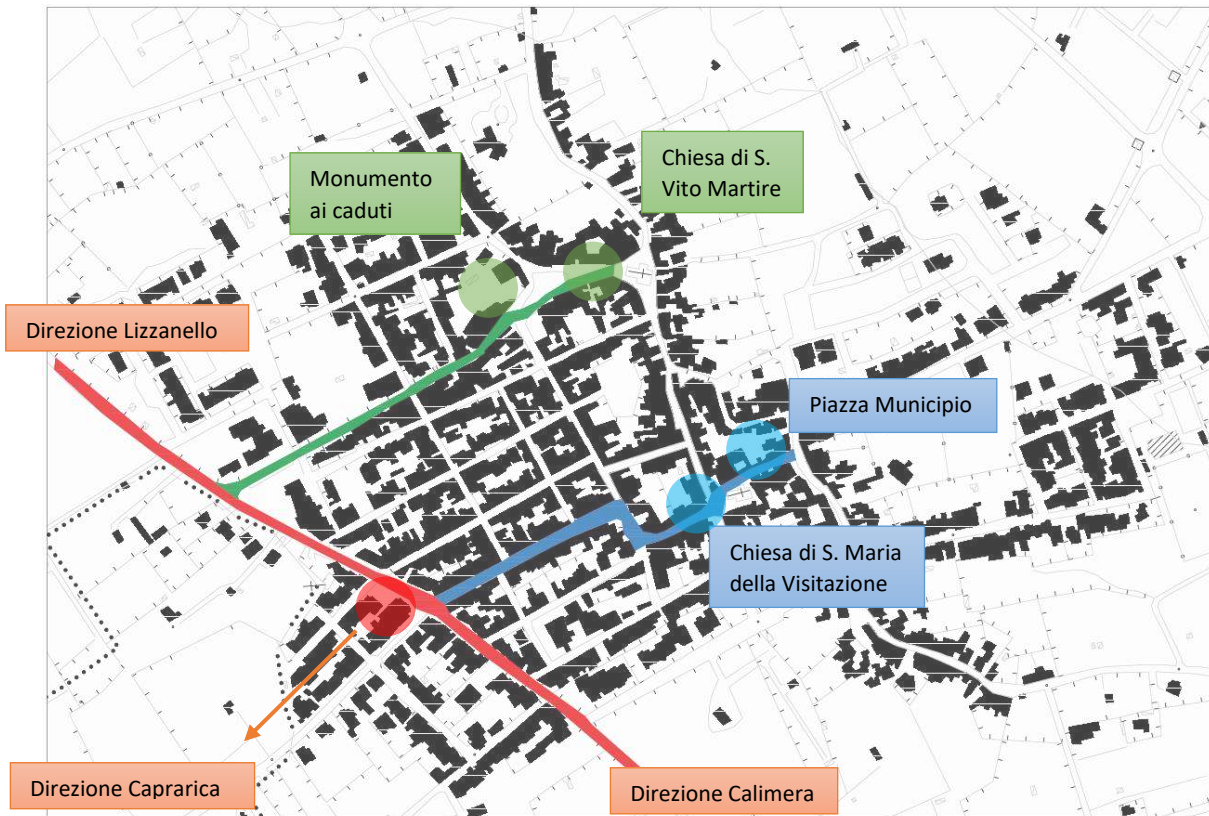
Le analisi svolte ai punti precedenti hanno carattere puntuale e si limitano ad una mera osservazione dello stato dei luoghi. Come è possibile rilevare dalla mappa sottostante, gli ambiti di maggiore interesse ai fini dell'eliminazione delle barriere architettoniche sono rappresentati da dalle vie evidenziate:

- Via Grassi (in BLU): Questa via rappresenta un'arteria principale del flusso veicolare e pedonale in quanto collega il cuore dell'ambito urbano, ossia la Piazza del Municipio, costeggiando la Chiesa di Santa Maria della Visitazione, con un incrocio a raso semaforizzato che rappresenta lo snodo principale dei collegamenti verso i paesi limitrofi, ossia Lizzanello, Caprarica, e Calimera. Attualmente questa importantissima via di collegamento è asfaltata nella porzione centrale destinata al traffico veicolare e pavimentata con pietra locale lungo entrambi i lati destinati al flusso pedonale. Sono presenti anche delle alberature a medio fusto che conferiscono un aspetto monumentale al contesto. Sono presenti diversi attraversamenti pedonali.

- Via Brodolini (in VERDE): Parallela a via Grassi, anche questa via ha una valenza strategica. Si dirama dalla strada provinciale e penetra il tessuto urbano raggiungendo la Villa Comunale e la Chiesa di S. Vito Martire, patrono del paese.

Attualmente è asfaltata nella parte destinata al flusso veicolare e ospita dei marciapiedi di modesta larghezza rifiniti con pavimentazione in cemento a quadrotti. Sono presenti diversi attraversamenti pedonali.

- Via Indipendenza **(in ROSSO)**: Rappresenta la via provinciale di maggiore flusso veicolare in quanto attraversa il tessuto urbano da Sud-Est a Nord-Ovest oltre il confine comunale e collega le vie precedentemente indicate come di rilevanza strategica, ossia via Grassi e via Brodolini

Le analisi svolte sulle vie principali di viabilità pedonale (via Grassi, via Indipendenza e via Brodolini) evidenziano la totale assenza di percorsi dedicati ad ipovedenti e non vedenti. Trattandosi di vie di collegamento tra i luoghi di maggiore aggregazione sociale, si ritiene necessario prevedere per tutto lo sviluppo delle suddette vie, la realizzazione di percorso Loges dedicato.

Si evidenzia la totale assenza sul territorio comunale, di semafori dedicati a ipovedenti. Per quanto specificato al punto precedente, si ritiene necessario dotare le suddette vie di attraversamenti semaforizzati con dispositivi dedicati a ipovedenti. In particolare, si prevede la realizzazione di un impianto semaforico in corrispondenza delle intersezioni tra via Grassi e via N. Sauro, tra via Grassi e via Indipendenza.

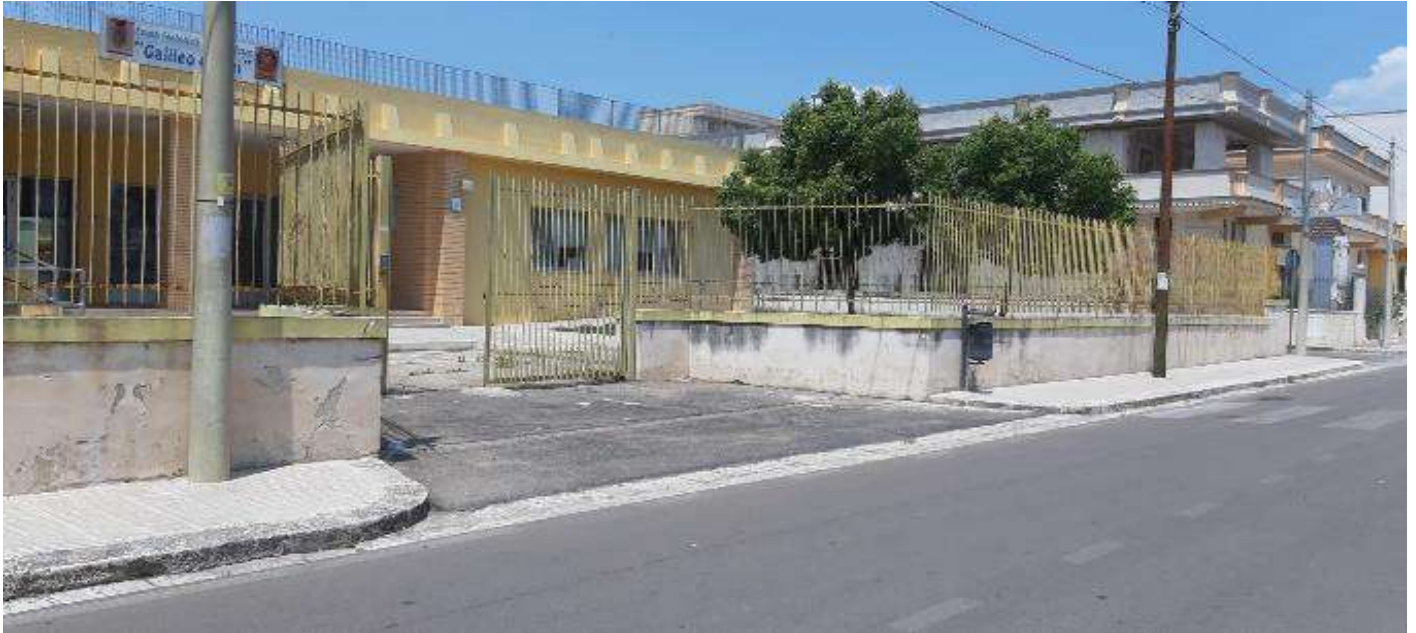
SCUOLA MEDIA

L'edificio è stato oggetto di recente ristrutturazione, pertanto lo stato dei luoghi rispetta in gran parte le prescrizioni previste per il superamento delle barriere architettoniche, in particolare gli ingressi principali. È tuttavia necessario rilevare la presenza di ostacoli derivanti da una pavimentazione di avvicinamento all'edificio che risulta in parte non ben livellata e piana e quindi poco idonea al transito con sedia a ruote. Gli accessi secondari necessitano di un adeguamento

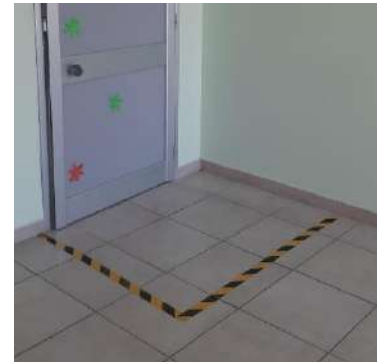
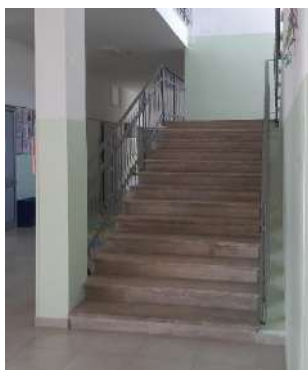
All'interno si rilevano le fasce di protezione delle aree antistanti alle porte delle aule. Sono assenti dispositivi per l'accesso al piano primo per utenti su sedia e ruote.

Si rileva la corretta disposizione dei servizi igienici e dei sanitari, pur tuttavia rilevando l'assenza di specchio.

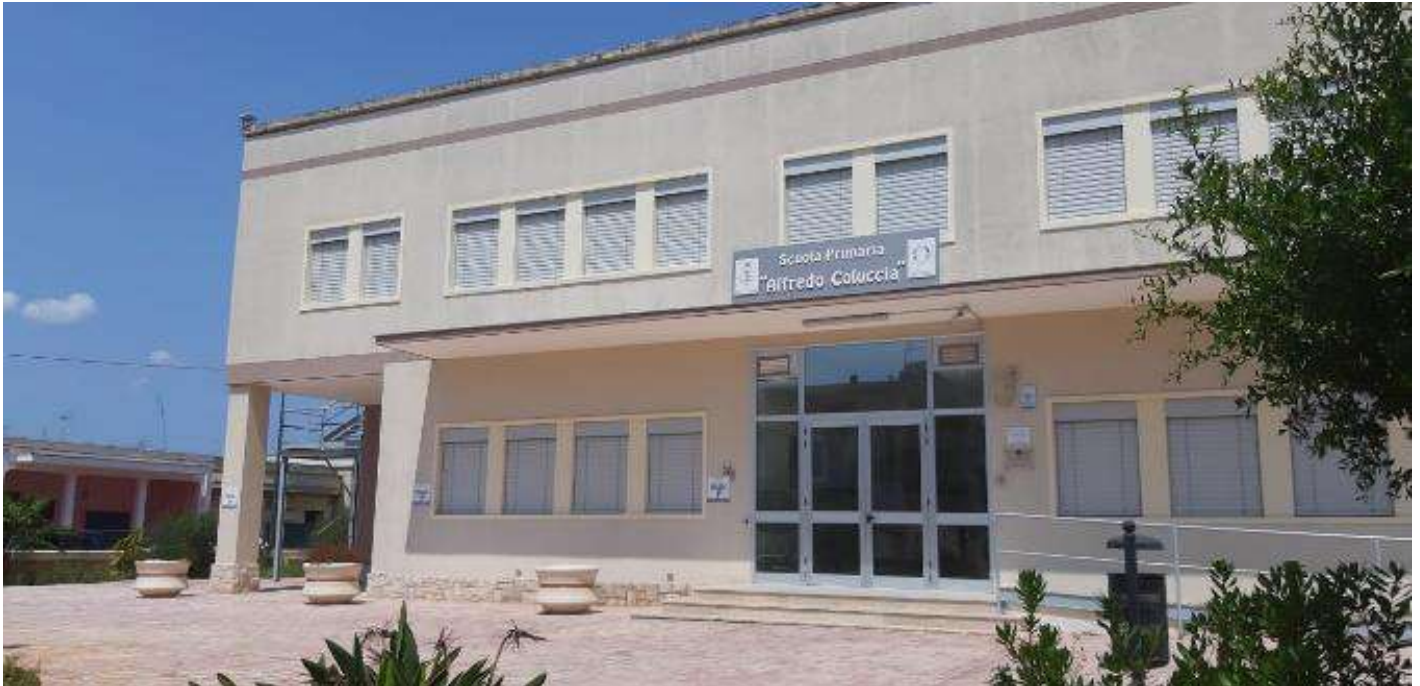
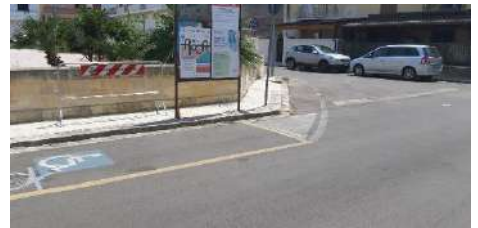
SCUOLA ELEMENTARE

L'edificio è stato anch'esso oggetto di recente ristrutturazione, pertanto lo stato dei luoghi rispetta in gran parte le prescrizioni previste per il superamento delle barriere architettoniche, in particolare gli ingressi principali, i quali sono dotati anche di parcheggi dedicati. È tuttavia necessario rilevare la presenza di ostacoli derivanti da una pavimentazione di avvicinamento all'edificio che risulta in parte non ben livellata e piana e quindi poco idonea

al transito con sedia a ruote.

L'accesso al piano primo non dispone di idonea attrezzatura per utenti su sedia a ruote.

Si rilevano inoltre dei dislivelli interni in corrispondenza degli accessi.

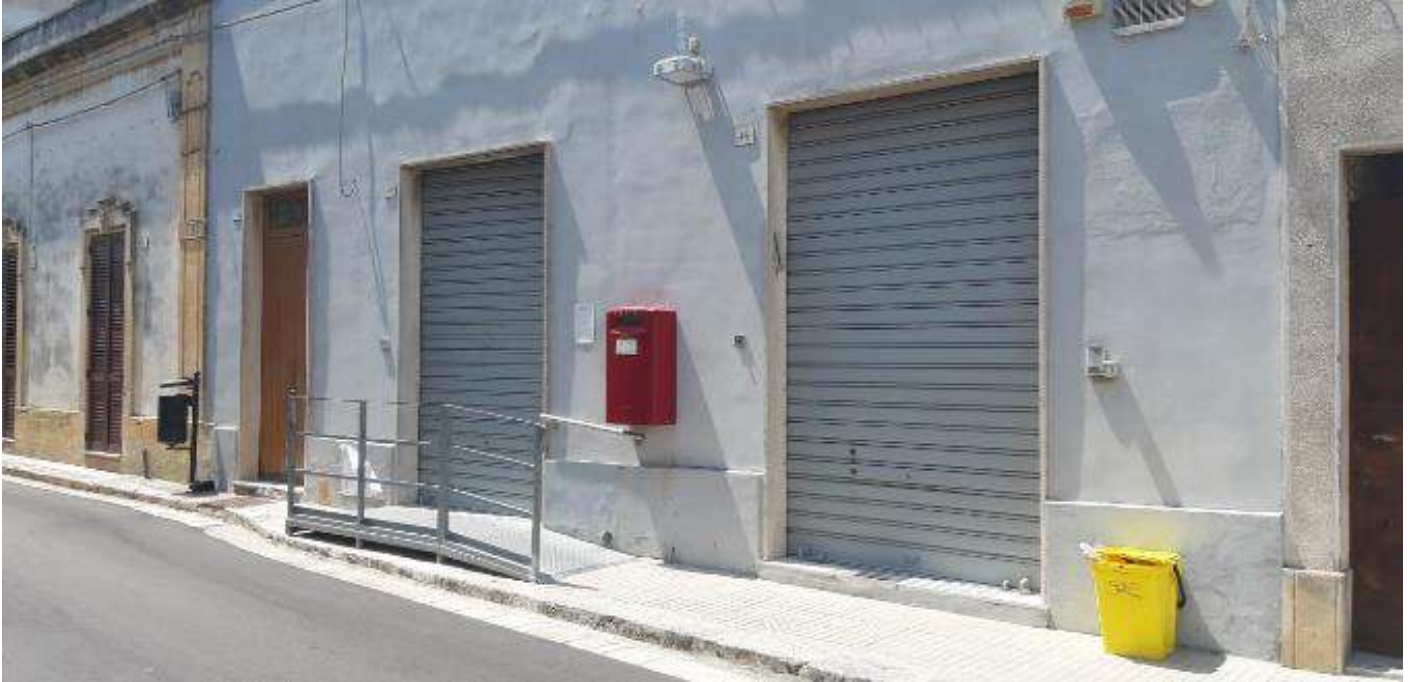
UFFICIO POSTALE

L'edificio risulta facilmente accessibile attraverso una rampa di recente realizzazione e di un marciapiede opportunamente adeguato. L'interno del fabbricato, nell'area destinata agli utenti, presenta una superficie piana e idonea all'utilizzo di utenti su sedia a ruote. L'illuminazione interna risulta idonea all'uso e gli spazi di manovra sono garantiti da uno spazio ampio e di forma regolare.

Nelle immediate vicinanze è presente, inoltre, un parcheggio dedicato a utenti su sedia a ruote.

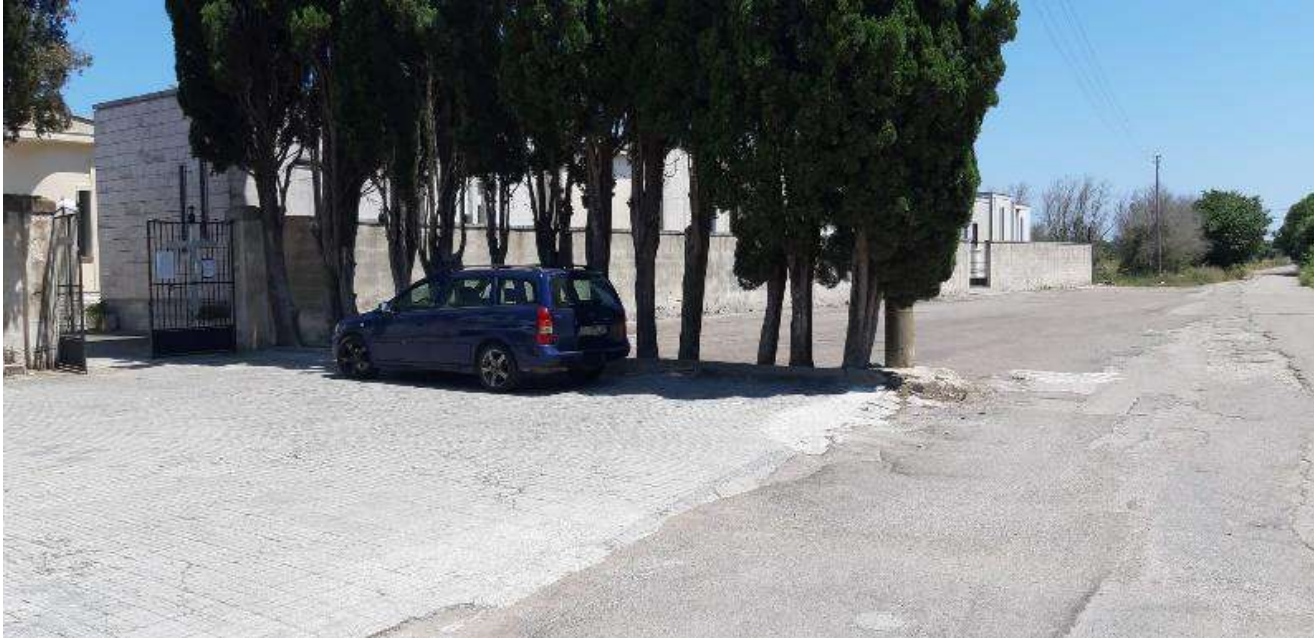
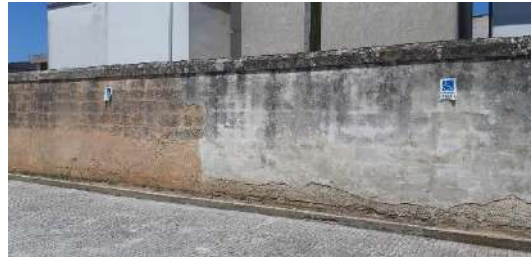
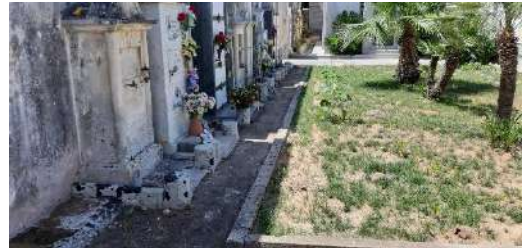
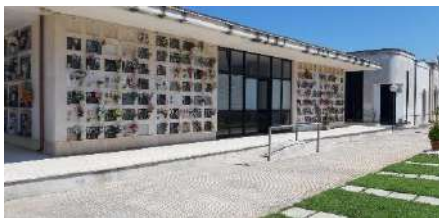
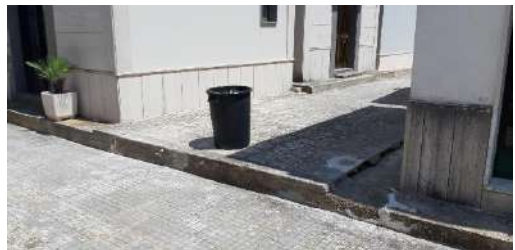
CIMITERO

L'impianto di remota realizzazione si sviluppa su una porzione di territorio piuttosto ampia e comprende aree destinate a cappelle private e non. Nelle immediate vicinanze sono presenti parcheggi dedicati ad utenti su sedia ruote. La pavimentazione risulta essere realizzata in mattonelle in cemento in parte sconnesse e non del tutto piane. Gli spazi della viabilità interna risulta in gran parte idonea al transito ma si rilevano punti di restringimento e con dislivelli non raccordati da opportune rampe.

Agli ingressi delle cappelle comuni, si rileva la presenza di idonee rampe di accesso agli ingressi principali e la

manca di esse in alcuni degli ingressi secondari.

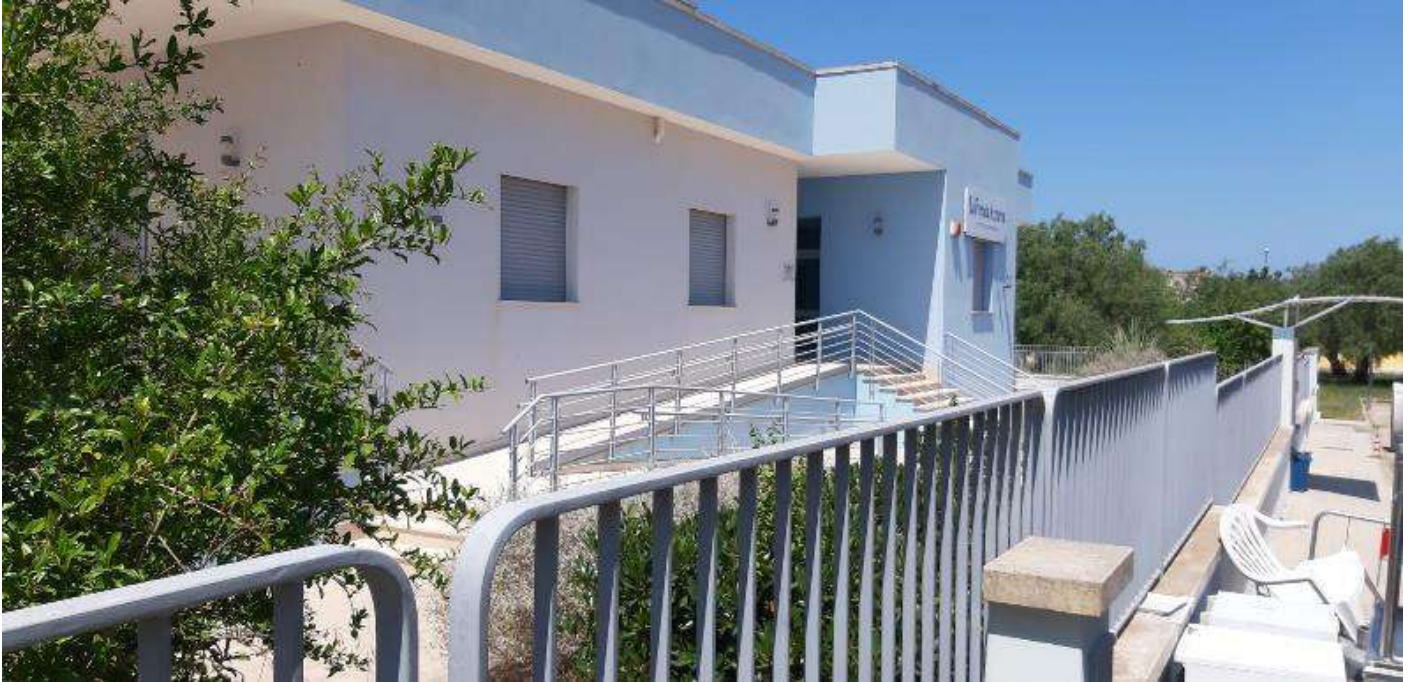
LUDOTECA

L'edificio è stato oggetto di recente ristrutturazione e pertanto si rileva la presenza di rampe di collegamento idonee, relativo corrimano (anche idonei per l'utilizzo da parte di bambini). Gli spazi interni sono ampi e i servizi igienici rispettano tutte le prescrizioni di legge.

Si rileva solo sull'ingresso retro, l'assenza di rampa di collegamento sia su marciapiede che nell'area interna. Nell'ottica dell'inclusione sociale, anche gli ingressi destinati ai dipendenti della struttura devono essere liberi da barriere architettoniche.

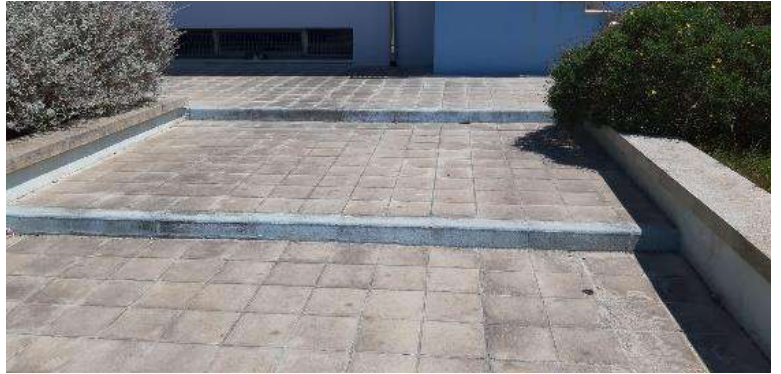
ASSENZA DI
RAMPE

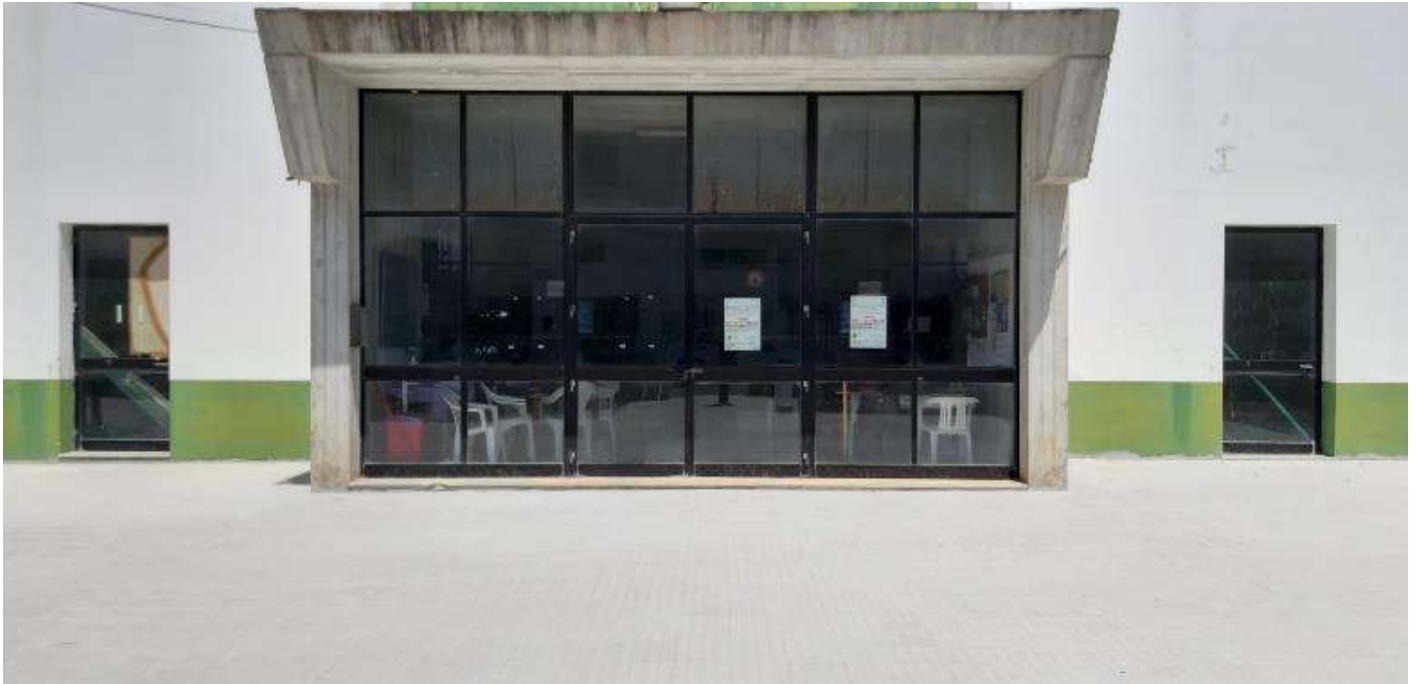
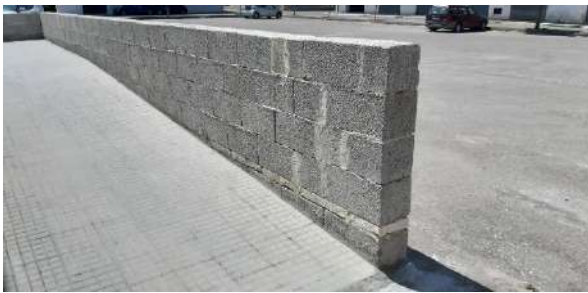
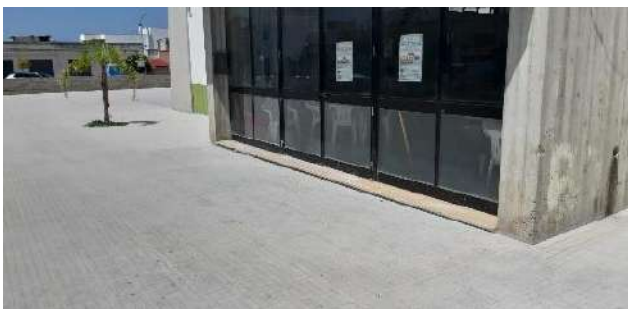
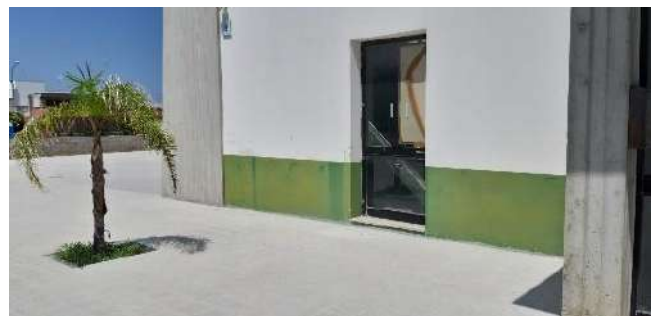
BOCCIODROMO

L'edificio si presenta idoneo dal punto di vista delle barriere architettoniche per quanto riguarda l'avvicinamento all'ingresso. Gli spazi infatti risultano ampi e ben raccordati. È presente una rampa per sedia a ruote sul prospetto laterale che garantisce l'accesso all'ampio spiazzale. Non risulta presente invece collegamento in corrispondenza dell'ingresso

su via D. Alighieri. È opportuno segnalare anche l'assenza di idonea rampa proprio in corrispondenza dei varchi di ingresso.

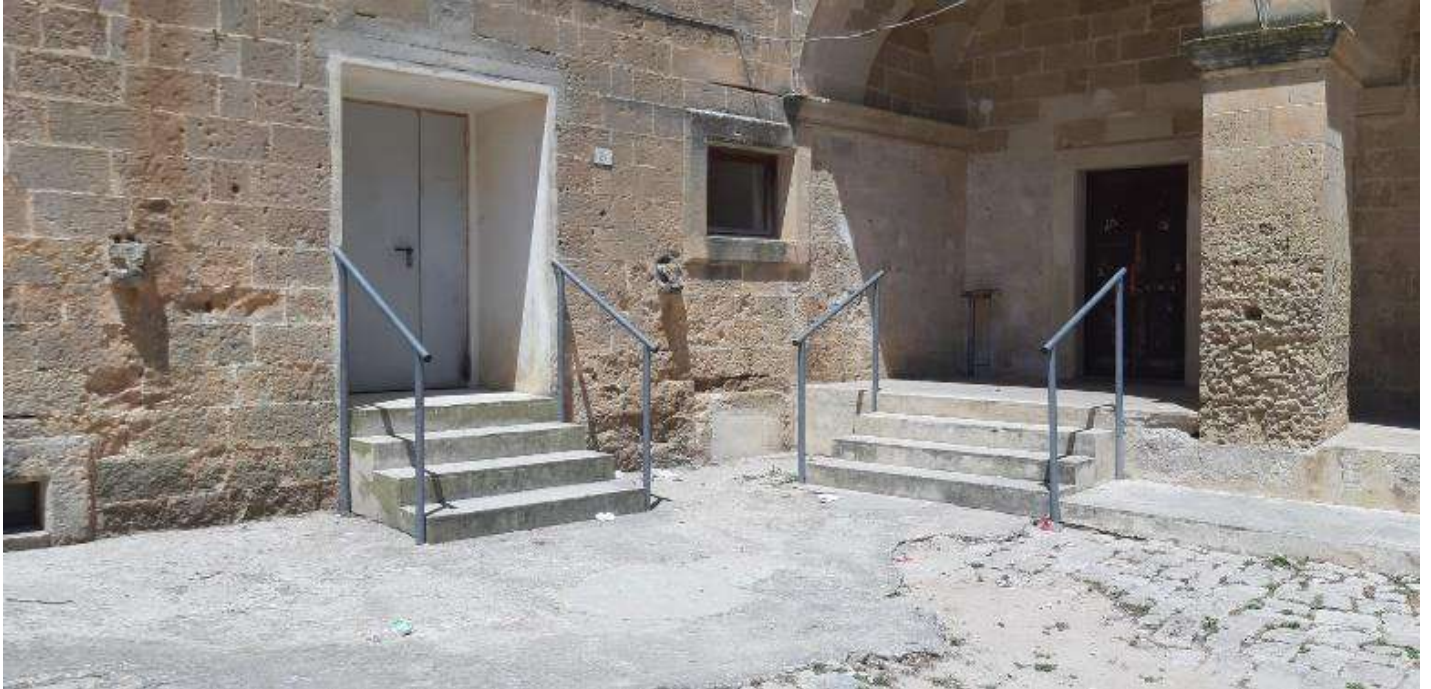
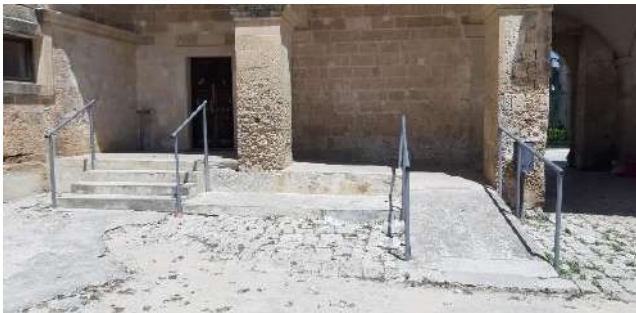
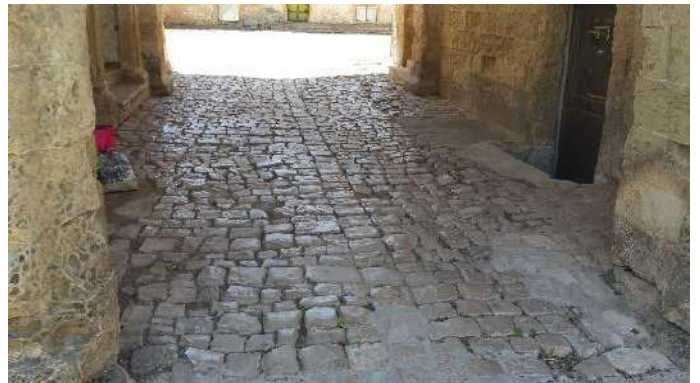
SALA TABACCHINE

La sala, situata all'interno del castello ducale, è stata oggetto di recente ristrutturazione e risultano realizzati alcuni degli accorgimenti per l'eliminazione delle barriere architettoniche. In particolare, si rileva la presenza

di una idonea rampa di accesso all'ingresso situato in fondo alla sala, ma risulta assente in corrispondenza dell'ingresso laterale. Sono presenti su entrambi gli ingressi dei corrimano idonei all'utilizzo da parte di adulti ma non di bambini. I varchi di accesso sono idonei al transito su sedia a ruote.

Tuttavia è doveroso segnalare la totale inadeguatezza della pavimentazione di avvicinamento alla sala.

Tale pavimentazione, infatti, è quella originale del primo impianto dell'edificio ed è caratterizzata da elementi in pietra viva irregolare che non offre una superficie idonea al transito su sedia a ruote. Si rileva inoltre l'assenza di un percorso dedicato ad ipovedenti e non vedenti.

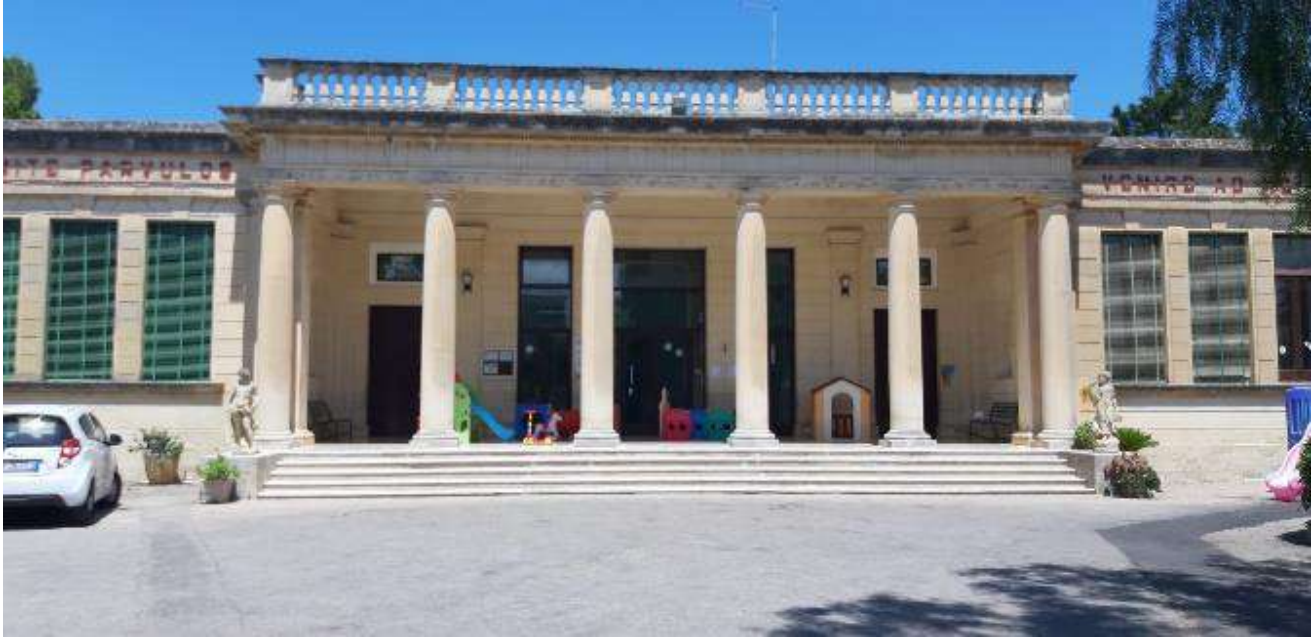
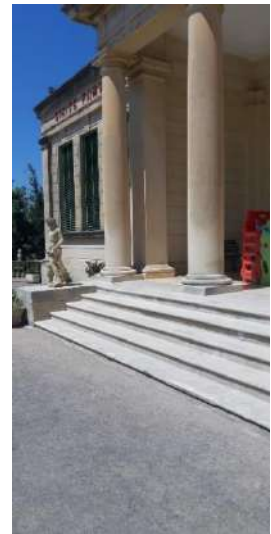
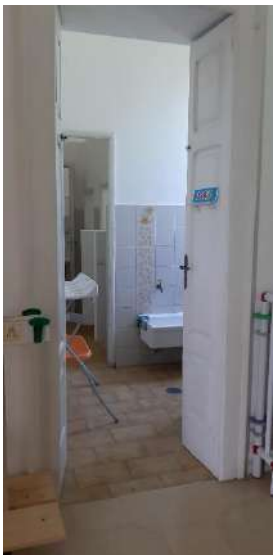
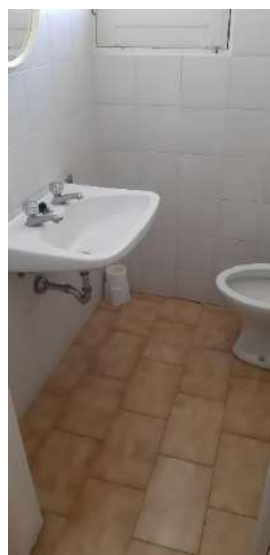
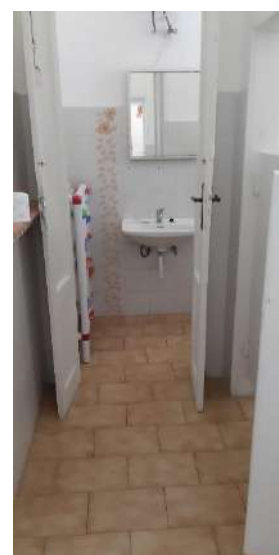
SCUOLA DELL'INFANZIA

L'edificio di remota realizzazione è caratterizzato da una architettura classica ambienti di relazione ampi e luminosi, ma varchi e servizi igienici non concepiti l'utilizzo da parte di persone con deficit motorio e/o sensoriale.

L'accesso all'area risulta idoneo al transito su sedia a ruote grazie ad una superficie liscia e asfaltata. Si rileva tuttavia un ingresso in corrispondenza del cancello, piuttosto irregolare.

Per quanto riguarda l'accesso all'edificio, si rileva l'assenza di rampa per sedia ruote e di percorso dedicato a ipovedenti e non vedenti.

L'interno della struttura è ampio come detto sopra, ma del tutto inadeguata la conformazione dei servizi igienici che risultano stretti e privi di accessibilità per su sedia a ruote. Sono assenti i dovuti spazi e i sanitari dedicati, nonché per bussole interne e maniglioni.

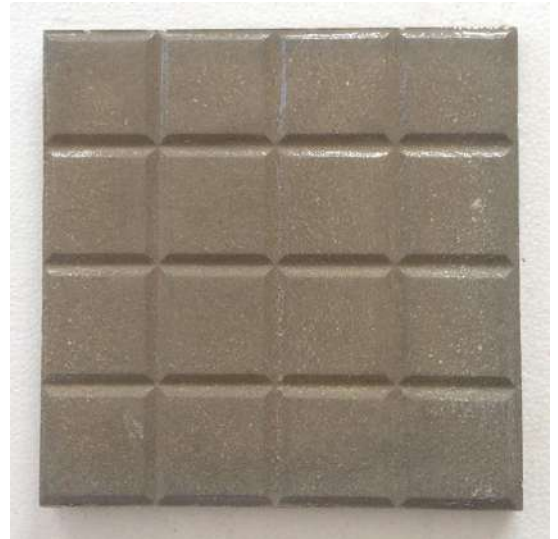
- per tutti i contesti urbani senza alcuna prescrizione specifica, saranno adottate pavimentazioni in cemento tipo piatrino da 16 dadi o 25 dadi, purché sia rispettata una differenza di colore significativa con la finitura adiacente.
- Nel caso di interventi inseriti in un contesto già in buona parte edificato, si prescrive di utilizzare il medesimo materiale garantendo in ogni caso il corretto grado di scabrezza della superficie e una differenza di colore rispetto alla pavimentazione adiacente.

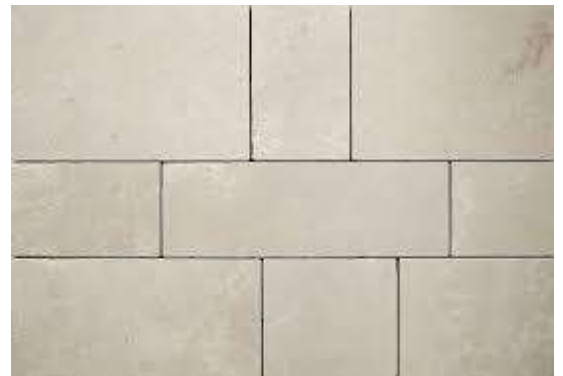
- Nel caso dei contesti urbani individuati quali via Brodolini, via Grassi e via Indipendenza, qualora l'intervento faccia fronte ad una esigenza puntuale, si prescrive che vengano adottate le prescrizioni al punto precedente. Nel caso di intervento su ampia scala, si prescrive l'utilizzo di pietra locale, Travertino o pietra di Trani, opportunamente lavorata per garantirne la corretta scabrezza e rispettando una differenza di colore in corrispondenza delle rampe per gli attraversamenti.

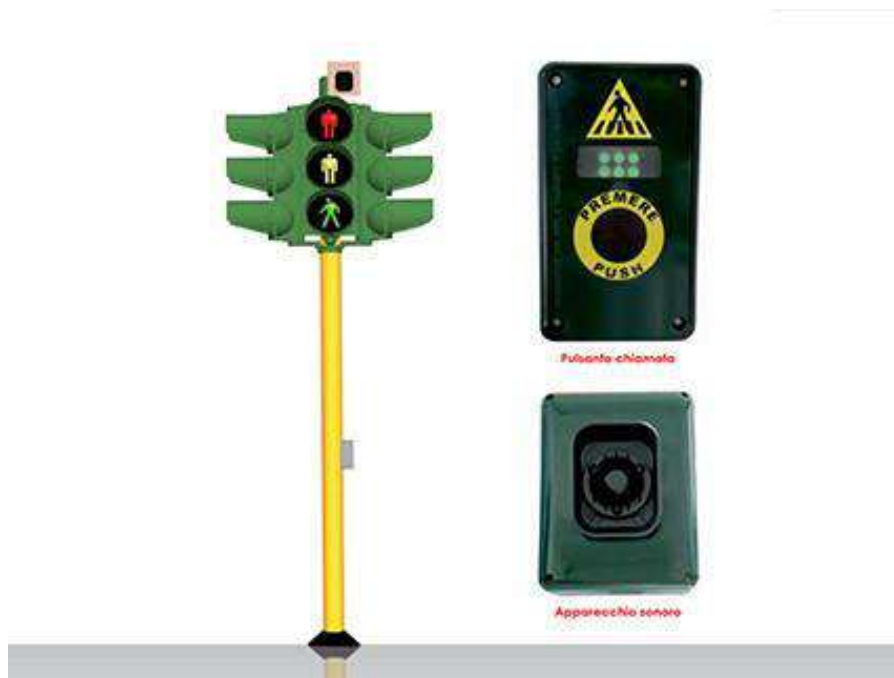
Il dispositivo è stato realizzato in conformità alle seguenti norme

Norma sperimentale CEI 214-7 Legge 447 del 26-10-1995 e relativo D.P.C.M. – 14 novembre 97
